ツリーシェルター使用事例 2

## 治山ダム 周辺緑化

早期樹林化

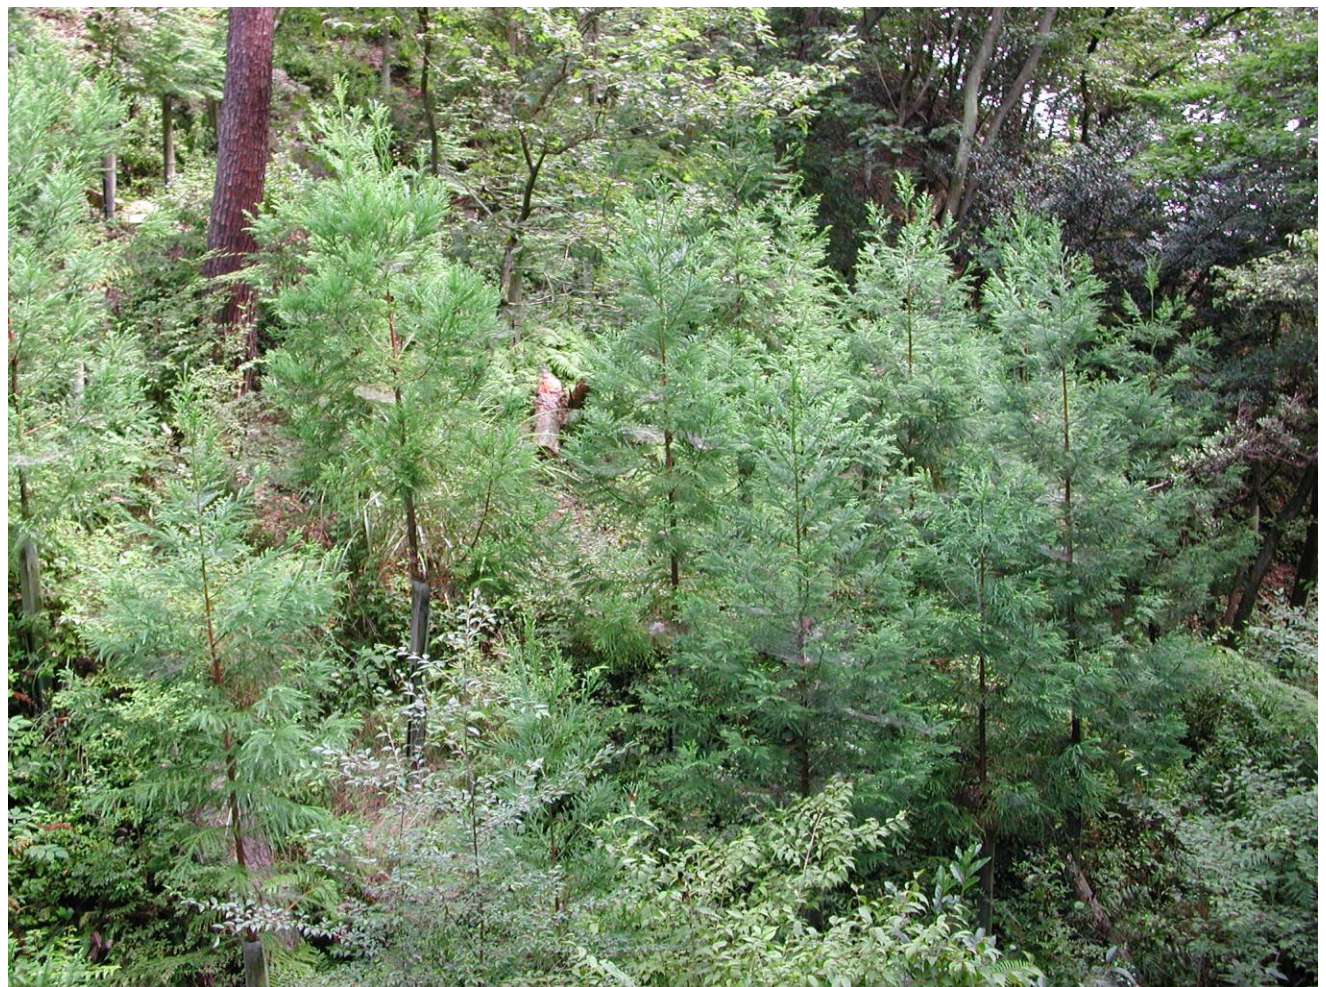
2002年8月撮影。治山ダム周辺の復元緑化。植栽木はスギ・ヒノキ。  
「ヘキサチューブ」の需要の多くは、当時治山事業。間伐推進が国策で、皆伐再造林面積が激減した時期だった。3成長期間した現場で、スギ・ヒノキとも4mを優に超えている。活着もよく、シェルターの「成長促進効果」が発揮された現場である。

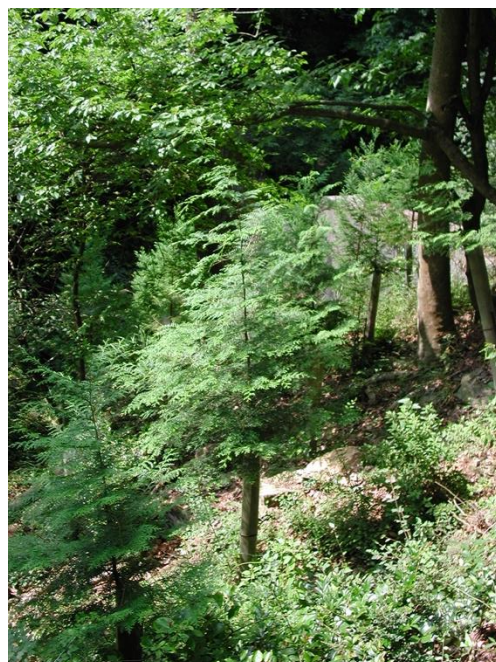
3成長期間経過したスギ

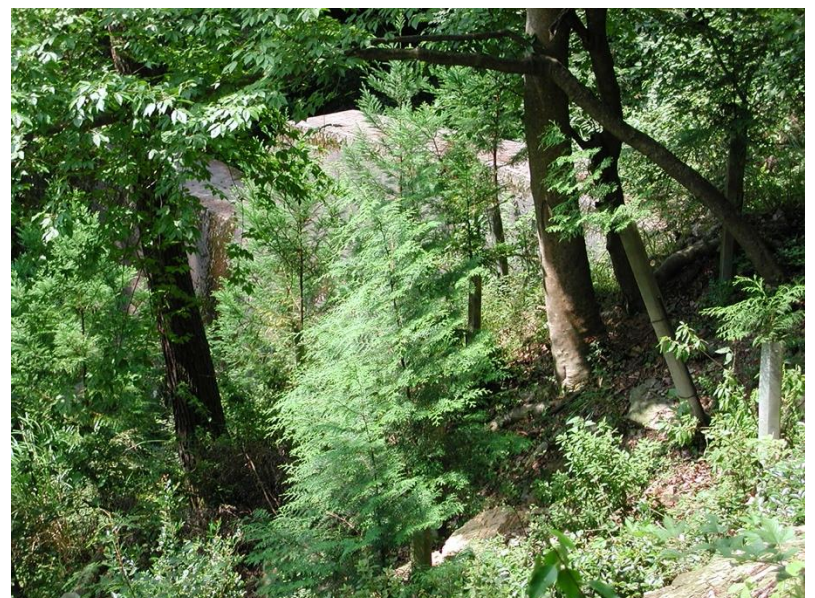
3成長期間経過したヒノキ
